『中小企業における電力使用量削減 などの省エネルギーの取組』

『日進乳業株式会社 アルプス工場』

発表者：
日進乳業株式会社
アルプス工場

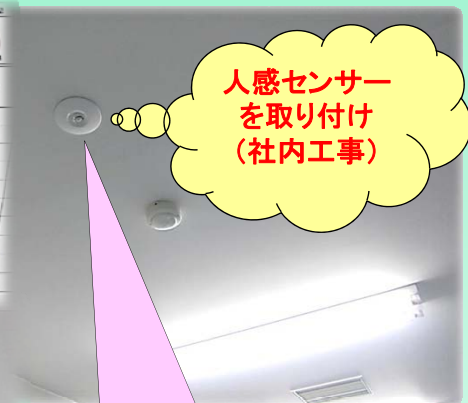
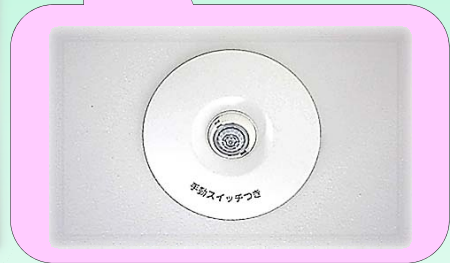
(4) 照明機器へ人感センサー設置

人感センサーを取り付け(社内工事)

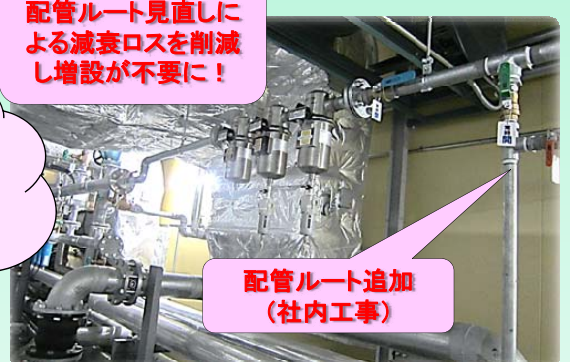
(3) コンプレッサー5号機の増設削減

配管ルート見直しによる減衰ロスを削減し増設が不要に!

配管ルート追加(社内工事)

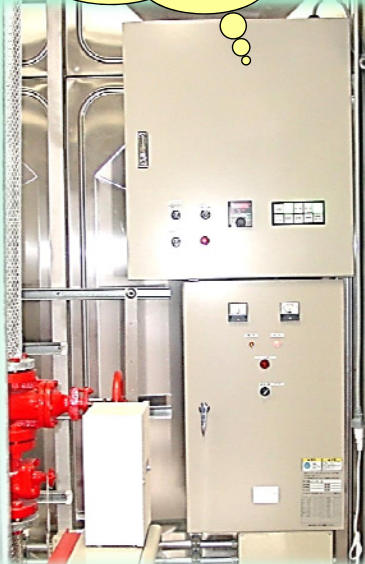
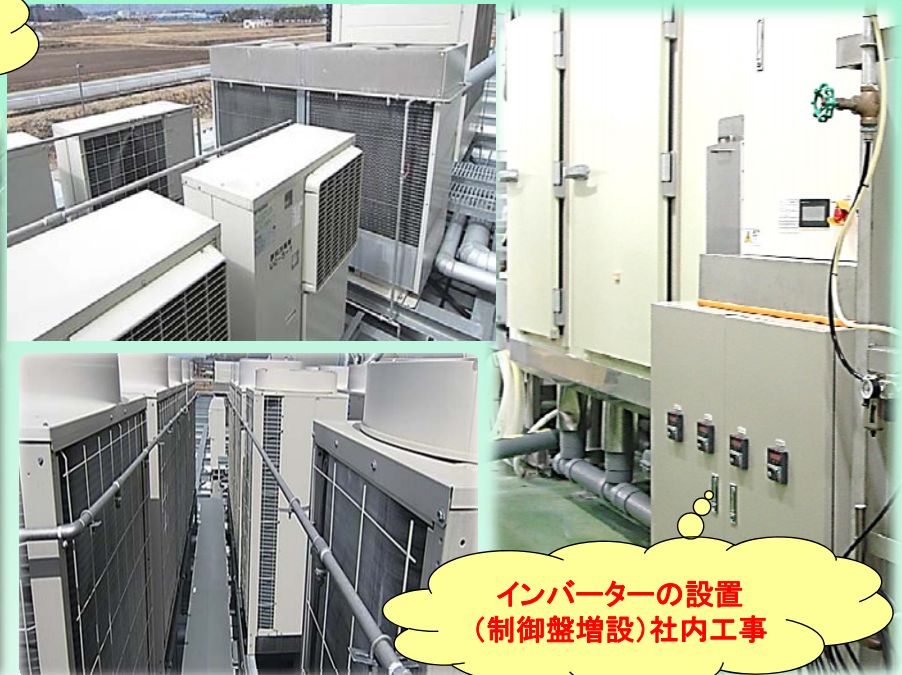
(3) 製品硬化フリーザーのインバーター化

インバーターの設置
(制御盤増設)
社内工事

インバーターの設置
(制御盤増設)社内工事

活動年度	活動実績事例	改善効果実績	
		千kwh/年	万円/年
2012年度	蛍光灯の間引き		
	スイッチ使用ランキング表示		
2013年度	排水処理場の曝気ブロー、攪拌ブローのインバーター化	175.4	80.1
	ピークデマンド時の設備停止順位表による一時運転停止管理		
2014年度	コンプレッサーの吸気温度の低減対策 (追加設置コンプレッサーの排気ダクトの設置)		
	照明設備へ人感センサーの設置	5.9	12.7
2015年度	ボイラー、コンプレッサーの立上げ、立下げ時間管理による、 運転時間の短縮化		
	コンプレッサー5号機の増設削減		
	空調・冷凍・冷蔵設備室外機へ散霧ノズルを設置		
2016年度	井戸ポンプのインバーター化	47.3	66.3
	製品硬化フリーザーのインバーター化	214.0	300.3

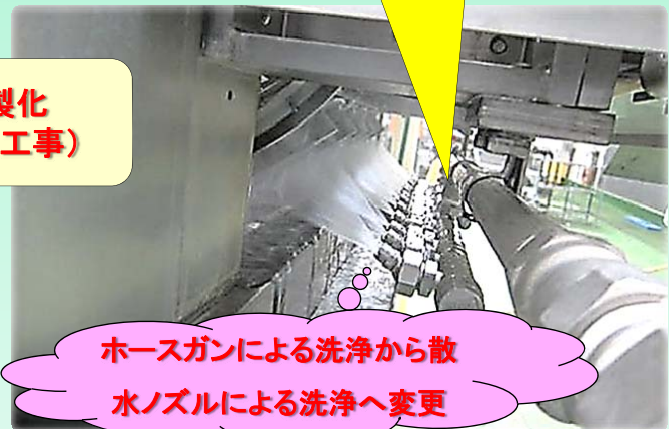
(1) 曝気槽へ散水 処理水再利用

(3) 洗浄用 散水ノズル設置

活動期間	活動実績事例
2012年度	充填機に専用洗浄ノズルの設置
2013年度	排水処理場の処理水を曝気槽へ散水
2014年度	排水処理場の処理水を芝草へ散水し再利用
2015年度	ムース シール冷却水の循環ポンプ設置による再利用
2016年度	排水処理場の処理水の継続的活用、再利用量の見える化の検討（曝気槽や芝草へ散水及び清掃に再利用）
